## Holzterrassen

# Mängel oder natürliche Eigenschaften?

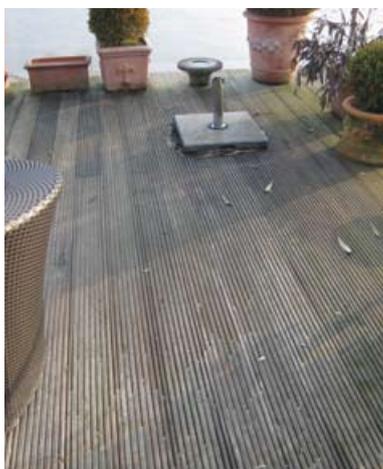
◀ Erstes Objekt:  
Bei den zu eng verlegten Terrassendielen sind die Fugen zugequollen

In vielen Bereichen sind zwischen den Dielen und an den Längsstößen keine Fugen erkennbar. Die Fugen sind so weit zugequollen, dass Wasser auf der Terrassenoberfläche steht und nicht ablaufen kann. Vor der Terrassentür hat sich der Boden leicht nach oben gewölbt.

Durch die wechselnde Feuchtebelastung quellen und schwinden die Terrassendielen, weshalb sich die Fugenbreite ändert. Werden trockene

ne Hölzer mit engen Fugen verlegt, können diese so zuquellen, dass sich Wasser auf dem Holz staut.

Wird das Quellen konstruktiv verhindert, so steht das Holz unter Spannung und kann sich nach oben wölben. Diese Tatsache blieb beim

Verlegen dieser Holzdielen ebenso unberücksichtigt wie der empfohlene Mindestabstand von 3 mm zwischen den Längsstößen. Deshalb lassen sich die resultierenden Schäden eindeutig auf eine mangelhafte Verlegung der Dielen zurückführen.

Beim Kauf von bereits getrockneten Dielen mit ca. 18% Holzfeuchte lassen sich größere Risse und Verdrehungen bereits erkennen und aussortieren. Für ein einheitliches Fugenbild sollte die Holzfeuchte vor dem

Verlegen gemessen werden, um späteres Quellen oder Schwinden berücksichtigen zu können. Schnittkanten sollten gerundet oder gefast sein, um aufstellende Fasern und Stolperkanten zu vermeiden.

Wegen der Fäulnisgefahr ist Stau-nässe an der Holzkonstruktion unbedingt zu vermeiden. Das bedeutet, dass Dielen und Trägerbalken so verlegt werden müssen, dass sie rundum belüftet sind und trocknen können. Das lässt sich z. B. durch schmale Fugen an den Längsstößen – ca. 3 bis 10 mm – und eine Trennschicht zwischen Unterkonstruktion und Boden erreichen. Auch eine oberseitige Abdeckung ist zu empfehlen, da sie den Trägerbalken vor Feuchtigkeit und Schmutz schützt.

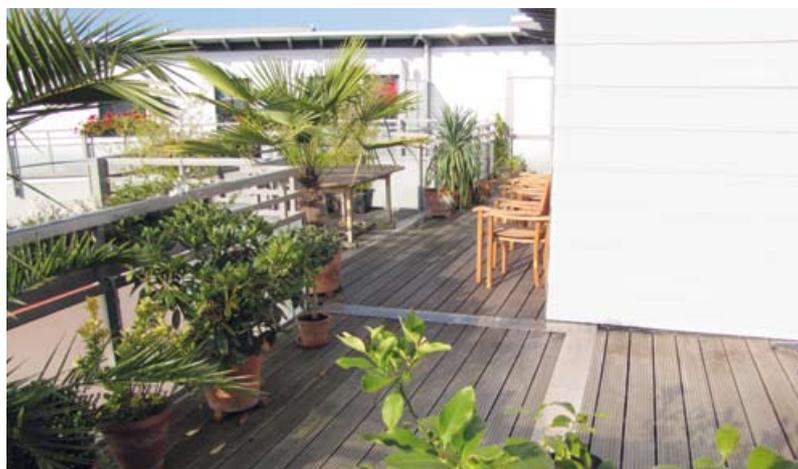
► Zweites Objekt:  
Terrassendielen weisen Risse sowie ausgebrochene und raue Stellen auf

Die Bewohner bemängelten Risse sowie ausgebrochene und raue Stellen in den Dielen. Um sich nicht zu verletzen, nutzten sie die Dachterrasse nur eingeschränkt. Die Bewohner haben die Mängel erst längere Zeit nach der Fertigstellung bemerkt.

Reklamiert wurde wegen der Dielen-Oberflächen. Die Holzart Bangkirai besitzt zwar eine hohe natürliche Dauerhaftigkeit, neigt aber durch ihren schrägen Faserverlauf und ihre hohe Rohdichte zur Rissbildung. Ursache dieser „Schäden“ ist daher nicht die Verarbeitung, sondern das natürliche Verhalten von bewittertem Bangkirai. Risse, raue Oberflächen, Absplitterungen, Äste, Austritt von Harzen und Inhaltsstoffen sind Folgen von Holzeigenschaften und damit weder Schäden noch Mängel.

das Material und die Konstruktion haben. Um Missverständnisse zu vermeiden, sollte der Handwerker seinen Kunden vorher über beide Aspekte offen und ausführlich beraten. Eine fachgerechte und sorgfältige Herstellung der Terrasse beugt späteren Enttäuschungen vor und verhindert Reklamationen.

Besonders hinzuweisen ist auf die Materialeigenschaften wie Dauerhaftigkeit, Rissbildung, Absplitterungen, Aufstellen von Fasern, Harze und Verfärbungen. Holzartenbeschreibungen und Musterflächen geben dem Kunden ein klares Bild.

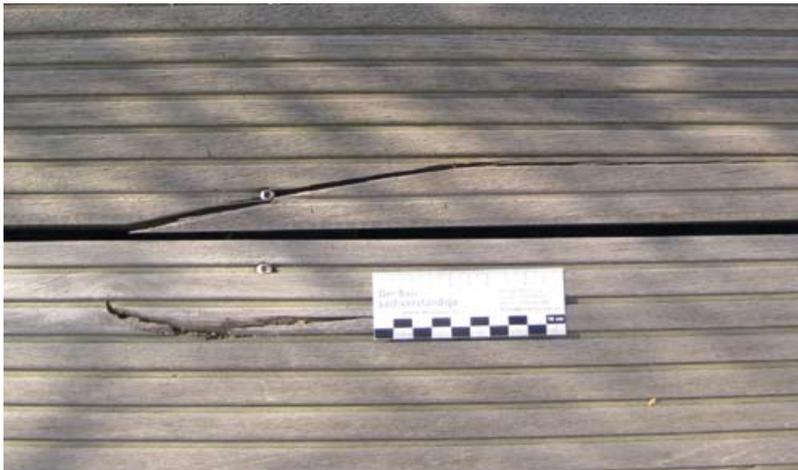
◀ Dielen mit großer Harzgalle sind unschön, die mit Riss im Schraubenbereich sind zu erneuern

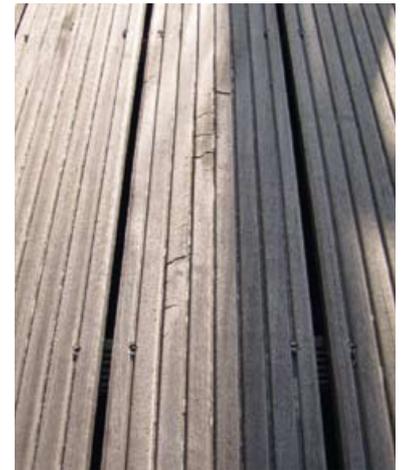
► Oberflächenrisse sind ein natürliches Verhalten von drehwüchsigen Hölzern
