## Holzterrassen

# Mängel oder natürliche Eigenschaften?

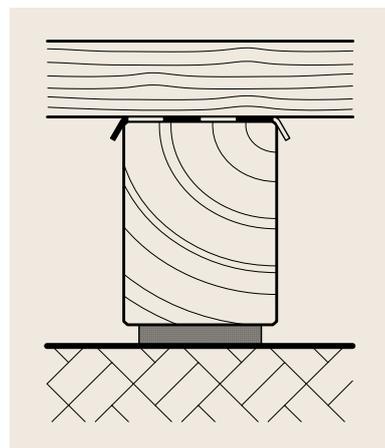
◀ Terrassenkonstruktion mit Feuchtesperre unter- und oberhalb der Unterkonstruktion

Wegen der Fäulnisgefahr ist Stau-nässe an der Holzkonstruktion unbedingt zu vermeiden. Das bedeutet, dass Dielen und Trägerbalken so verlegt werden müssen, dass sie rundum belüftet sind und trocknen können. Das lässt sich z. B. durch schmale Fugen an den Längsstößen – ca. 3 bis 10 mm – und eine Trennschicht zwischen Unterkonstruktion und Boden erreichen. Auch eine oberseitige Abdeckung ist zu empfehlen, da sie den Trägerbalken vor Feuchtigkeit und Schmutz schützt.
